| <div>GEZ<br/>4.165.1024</div> <div>1. Nazwa</div> <div>KAMIENICA</div> | | <div>KARTA ADRESOWA ZABYTKU</div> <div>2. Czas powstania</div> <div>Pocz. XX w.</div> | <div>3. Miejscowość</div> <div>MYSŁOWICE</div> |

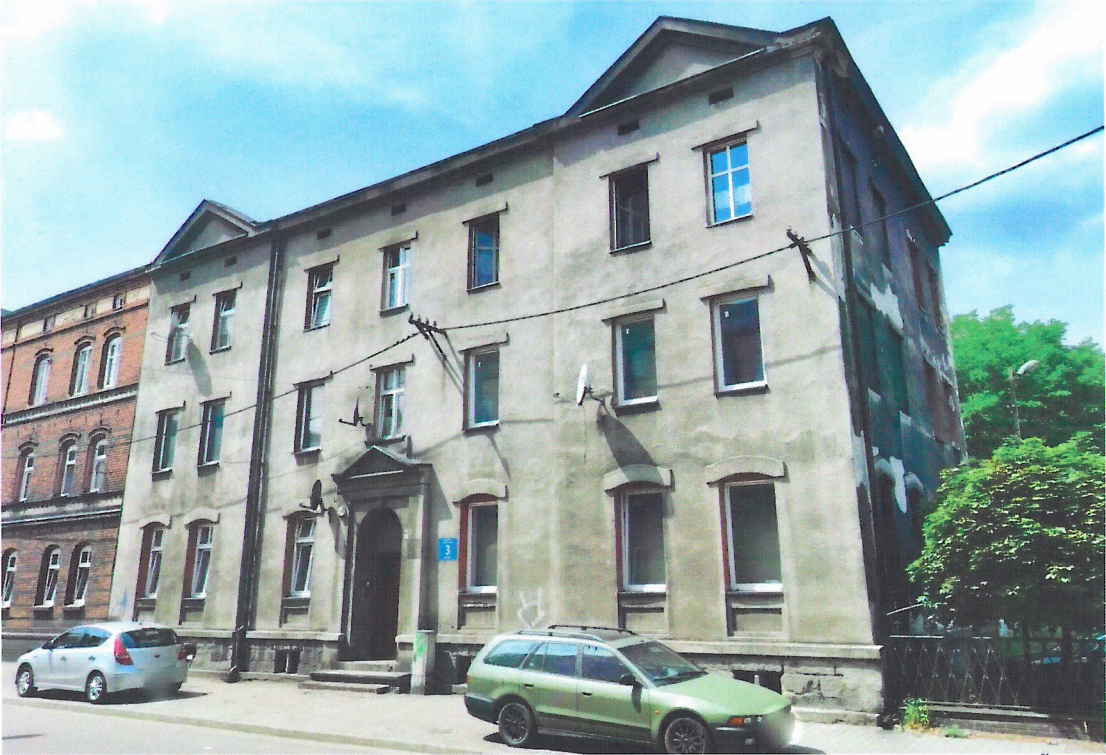
| <div>7. Fotografia z opisem wskazującym orientację w stosunku do sąsiednich terenów lub stron świata albo mapa z zaznaczonym stanowiskiem archeologicznym</div> <div></div> <div>Widok budynku od południowego-wschodu</div> | | | <div>4. Adres</div> <div>ul. Boliny 3<br/>nr działki 724/26, obręb Mysłówice<br/>41-400 Mysłówice</div> <div>5. Przynależność administracyjna</div> <div>województwo śląskie<br/>powiat Mysłówice<br/>gmina miasto Mysłówice</div> <div>6. Formy ochrony</div> |

**Opis:** budynek podpiwniczony, trójkondygnacyjny, nakryty dachem pulpitowym, krytym bitumicznie. W skrajnych partiach fasady dwa dwuosiove pseudoryzaloty zwieńczone trójkątnymi naczółkami. W osi fasady portal z trójkątnym naczółkiem poprzedzony schodkami. Ściany murowane, tynkowane, detal architektoniczny i zdobniczy wypracowany w tynku: gzyms wieńczący, cokołowy i nadokienny, płyciny podokienne w przyziemiu, blendy. Otwory okienne pięter - prostokątne, w przyziemiu - zamknięte odcinkiem łuku o ujednoliconych proporcjach.

**Stan zachowania:** budynek po remoncie: położenie tynków – likwidacja detalu z wielobarwnej cegły; wymiana stolarki okiennej; w części okien powtórzone pierwotne podziały, pozostałe okna jednodelne. Wymiana stolarki drzwi na odbiegającą od form historycznych. Zachowana bryła obiektu i kształt dachu, kompozycja elewacji, rozmieszczenie i kształt otworów oraz detal architektoniczny.

**Postulaty dotyczące konserwacji:** ochrona zabytkowej formy i substancji budynku, tj. zachowanie w niezmienionej postaci sposobu ukształtowania bryły, wysokości zabudowy frontowej, w tym wysokości gzymsu wieńczącego. Zachowanie kształtu i pokrycia dachu, zachowanie kształtu i rozmieszczenia otworów; w przypadku wymiany stolarki okiennej i drzwiowej - odtworzenie jej podziałów, ilości skrzydeł i formy historycznej. Ochrona zabytkowych detali architektonicznych.

Zachowanie oryginalnych materiałów wykończeniowych. Zakazuje się lokalizacji na elewacji frontowej urządzeń technicznych: anten, klimatyzatorów, przyłączy telekomunikacyjnych, kabli i szaf kablowych elektroenergetycznych oraz pomieszczeń do gromadzenia odpadów. Zakazuje się również stosowania na elewacjach okładzin systemowych, listew plastikowych, sidingu, blach oraz drewna
