KARTA EWIDENCYJNA ZABYTKÓW ARCHITEKTURY I BUDOWNICTWA

KAMIENICA MIESZCZAŃSKA

M Y S Ł O W I C E

Mysłowice
ulica **Grunwaldzka 20**
(dawna Plesserstr. 20)
Księga Wieczysta IX-62
działki 449/42, 450/42, 462/43, 463/43

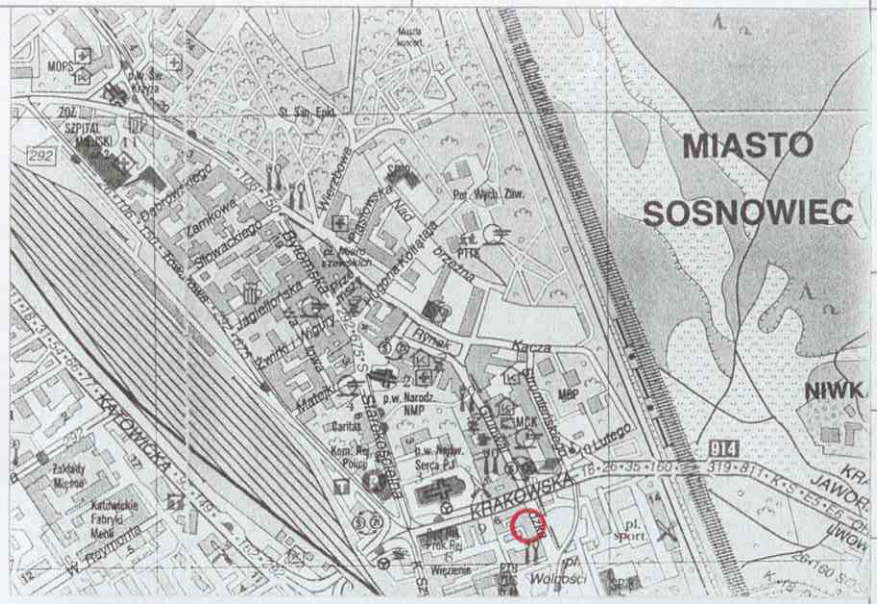
1 - FASADA
2 - SYTUACJA 1 : 10000
3 - ORIENTACJA 1 : 1000

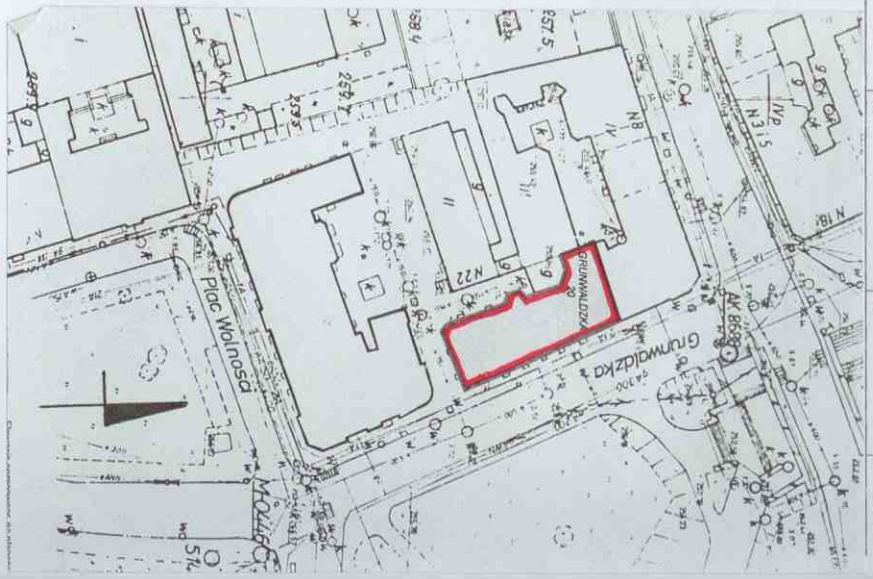
Stan zachowania – ogólnie zły
Fundamenty – bardzo zły – silne zawilgocenie, w piwnicy stojąca woda
Ściany zewnętrzne – zabrudzone, tynki i detal architektoniczny malowany, z łuszczącą się farbą emulsyjną, odparzenia i zacieki; spoiny wypłukane, częściowe zniszczenie gzymsów i okapów z przebarwieniami cegły przyległej, zły stan techniczny obróbek blacharskich; tynk cokołu obity, brudny i z zaciekami; płyty balkonowe (w fasadzie i elewacji tylnej) ze zniszczoną powierzchnią zewnętrzną, przemrożoną strukturą i częściowo odkrytą konstrukcją; ślusarka balustrad balkonów przerdzewiała, pokryta resztkami starej farby olejnej; kraty elewacji tylnej skorodowane. Całkowicie zmieniony parter fasady z dużymi witrynami, zlikwidowane boniowanie, część elewacji wyłożona płytkami gresowymi, całkowicie nie pasującymi do charakteru budynku
Stropy – zalanie stropów ostatniej kondygnacji
Pokrycie dachu – stan średni

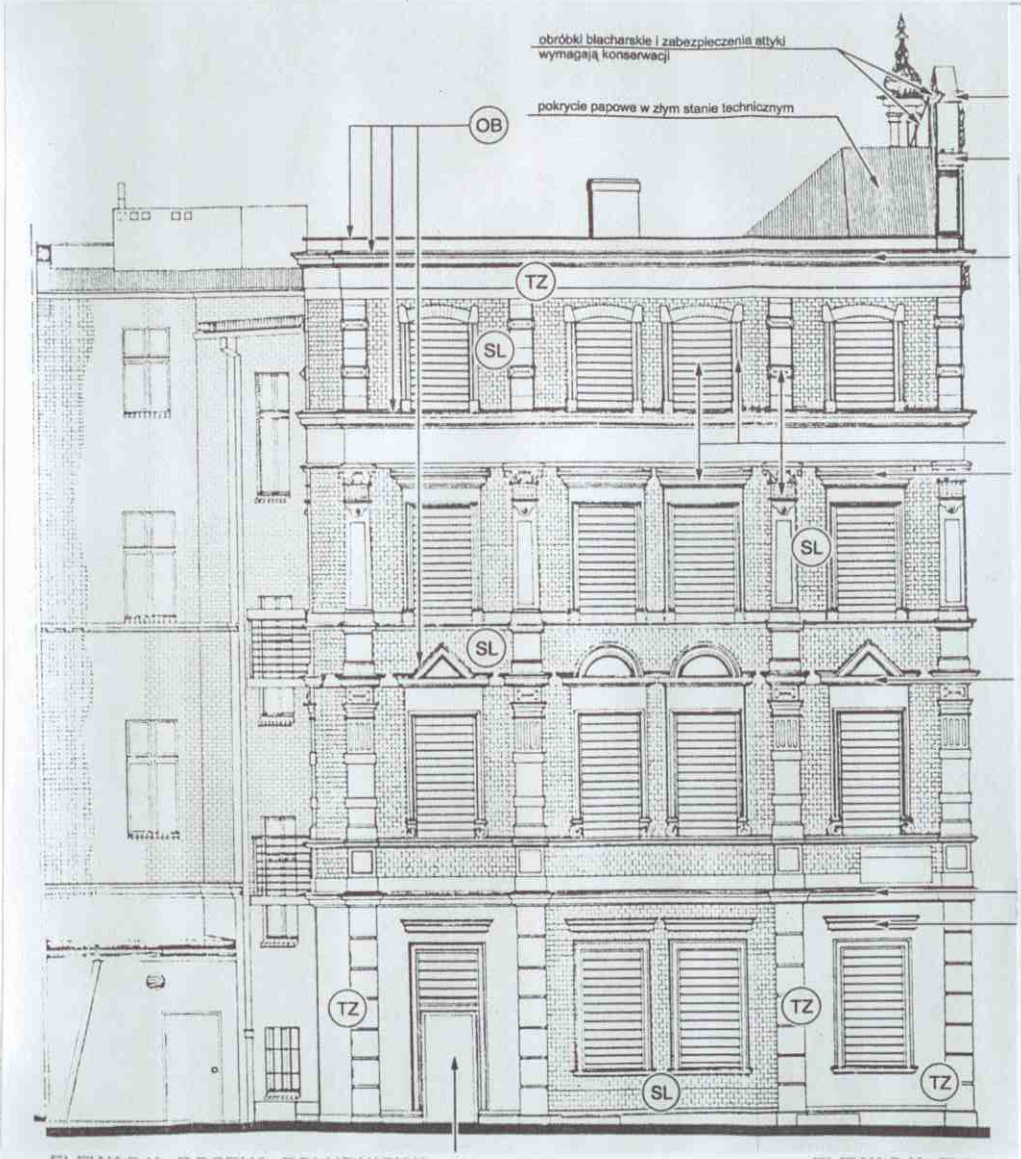
ELEWACJA BOCZNA POŁUDNIOWA

Elewacja boczna południowa – czterokondygnacyjna, czteroosiowa, w pierwszej osi pierwszej kondygnacji drzwi wejściowe, pozostałe osie zaślepione (wypełnione tynkiem w formie poziomych pasów imitujących żaluzje). Osie boczne flankowane pilastrami z różnorodną dekoracją sztukateryjną. Ślepe okna ujęte w profilowane obramienie. Nad prostokątnymi oknami naczółki różnorodne w każdej kondygnacji (pierwszej – prosty profilowany; drugiej – trójkątny w pierwszej i czwartej osi oraz zamknięty łukiem pełnym w drugiej i trzeciej osi; trzeciej – naczółek prosty, wypukły; czwartej – fryz z pionowo ułożonych cegieł, ujęty dwoma ogranicznikami). Podziały poziome elewacji w formie niskiego cokoliku, gzymsów kordonowych, gładkiego bełkowania pomiędzy trzecią a czwartą kondygnacją oraz gzymsu wieńczącego, poprzedzonego gładkim bełkowaniem. Narożnik południowo-zachodni ścięty.

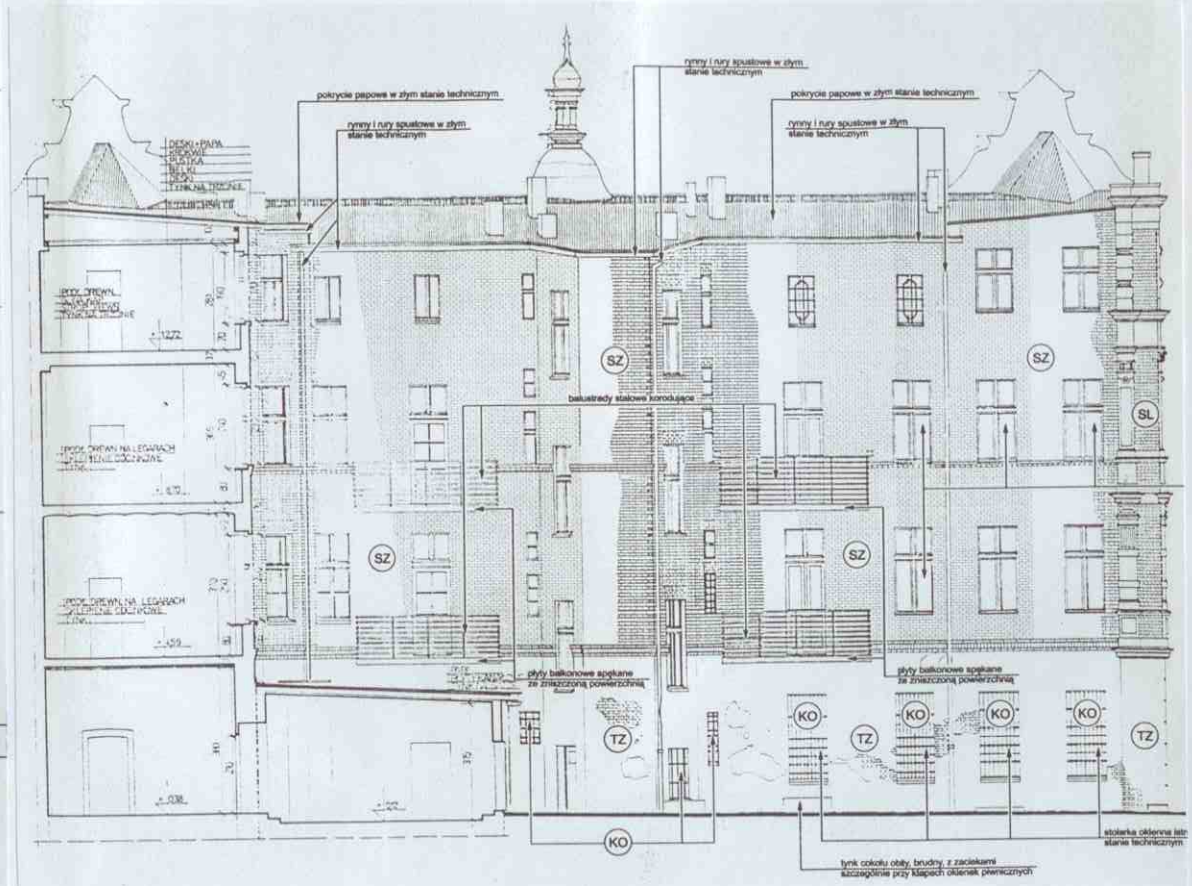
ELEWACJA TYLNA

Elewacja tylna zachodnia – czterokondygnacyjna, dwunastoosiowa (budynek główny dziesięciosiowy, oficyna dwuosiowa), ceglana, w partii pierwszej kondygnacji otynkowana, w osiach szóstej i siódmej trójboczny ryzalit. Wejście do budynku w osiach szóstej i dziesiątej. Wszystkie okna w kształcie pionowego prostokąta. Okna w osiach piątej i

ósmej węższe (toalety). W osiach czwartej i ósmej w drugiej i trzeciej kondygnacji balkony z metalową balustradą w formie poziomych szczeblin. Pomiędzy pierwszą i drugą oraz drugą i trzecią kondygnacją gzymsy kordonowe. Okna parteru wtórnie okratowane.
