## KARTA ADRESOWA ZABYTKU

**HOTEL, ob. przychodnia rejonowa**

**MYSŁOWICE**

ul. Powstańców 9  
nr działki 1042/84, obręb Mysłowice  
41-400 Mysłowice

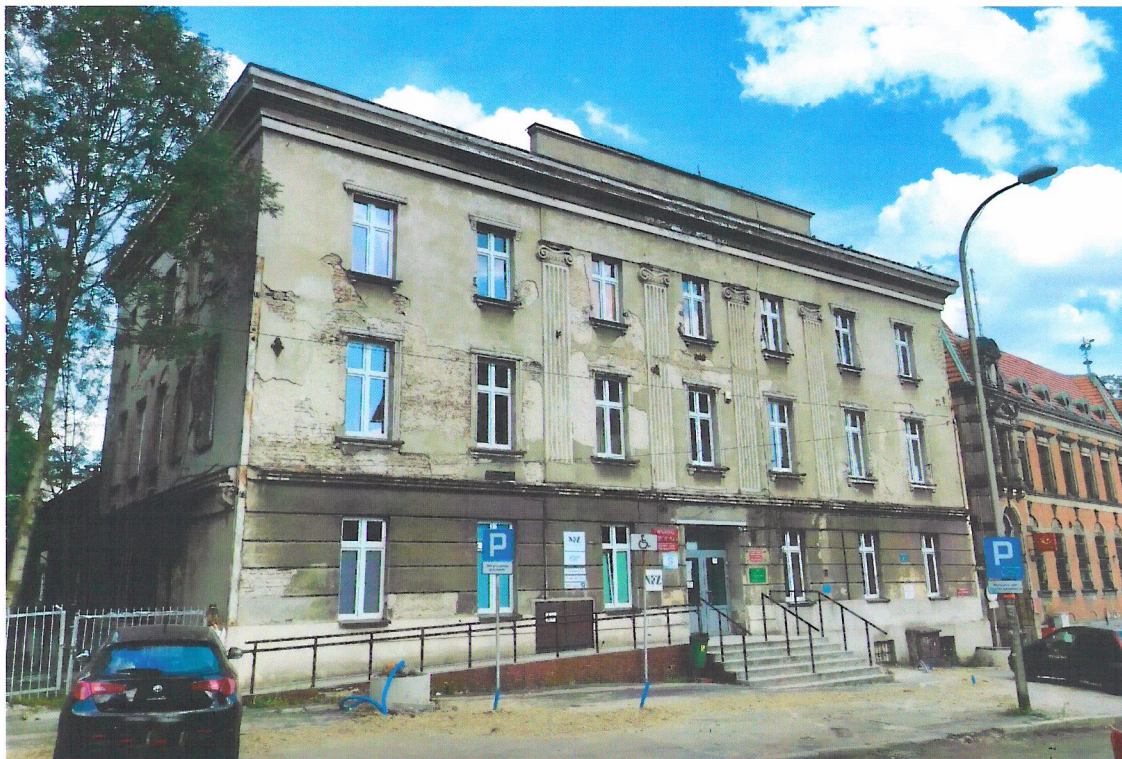
Widok budynku od północnego-zachodu

**Opis:** budynek podpiwniczony, trójkondygnacyjny nakryty płaskim dachem krytym papą. dachem pulpitowym. Ściany murowane, tynkowane, ściana parteru poziomo boniowana, detal architektoniczny i zdobniczy wypracowany w tynku.

Parter zwieńczony profilowanym gzymsem kordonowym, w zwieńczeniu ścian – taśmowy fryz i wyładowany, profilowany gzyms wieńczący. Pośrodku fasady – cztery pilastry o kanelowanych trzonach i jońskich głowicach, rozdzielające trzy osie okienne, podtrzymują szeroki pas fryzu. Partii dachu ta część ściany zaakcentowana pełnym murkiem attykowym. Otwory okienne prostokątne, w opaskach, osadzone gzymsach podokiennych wspartych na parach konsolek. Stolarka okienna otwierano-uchylna, czteropodziałowa. Prostokątny szeroki otwór drzwi wypełniają dwuskrzydłowe drzwi płytowo-ramowe, szklone z przeszklonym nadświetlem; wtórne.

**Stan zachowania:** uszkodzone tynki. Wymiana stolarki okiennej z zachowaniem pierwotnych podziałów. Stolarka drzwi nawiązuje do form historycznych. Zachowana bryła budynku, kształt dachu i jego pokrycie, kompozycja elewacji frontowych, rozmieszczenie i kształt otworów, detal architektoniczny.

**Postulaty dotyczące konserwacji:** remont elewacji budynku z zachowaniem jej podziałów i dekoracji.

Ochrona zabytkowej formy i substancji budynku, tj. zachowanie w niezmienionej postaci sposobu ukształtowania bryły, wysokości zabudowy frontowej, w tym wysokości gzymsu wieńczącego. Zachowanie kształtu i pokrycia dachu, rozmieszczenia i kształtu otworów okiennych, kompozycji elewacji frontowej, ochrona zabytkowych detali architektonicznych. Zachowanie oryginalnych materiałów wykończeniowych i kolorystyki. W przypadku wymiany stolarki okiennej i drzwiowej - odtworzenie jej podziałów, ilości skrzydeł i formy historycznej.

Zakazuje się lokalizacji na elewacji frontowej urządzeń technicznych: anten, klimatyzatorów, przyłączy telekomunikacyjnych, kabli i szaf kablowych elektroenergetycznych oraz pomieszczeń do gromadzenia odpadów. Zakazuje się również stosowania na elewacjach okładzin systemowych, listew plastikowych, sidingu, blach oraz drewna.
