## KARTA ADRESOWA ZABYTKU

# MYSŁOWICE

**KAMIENICA**

ul. Plac Wolności 1  
nr działki 1282/34, obręb Mysłowice  
41-400 Mysłowice

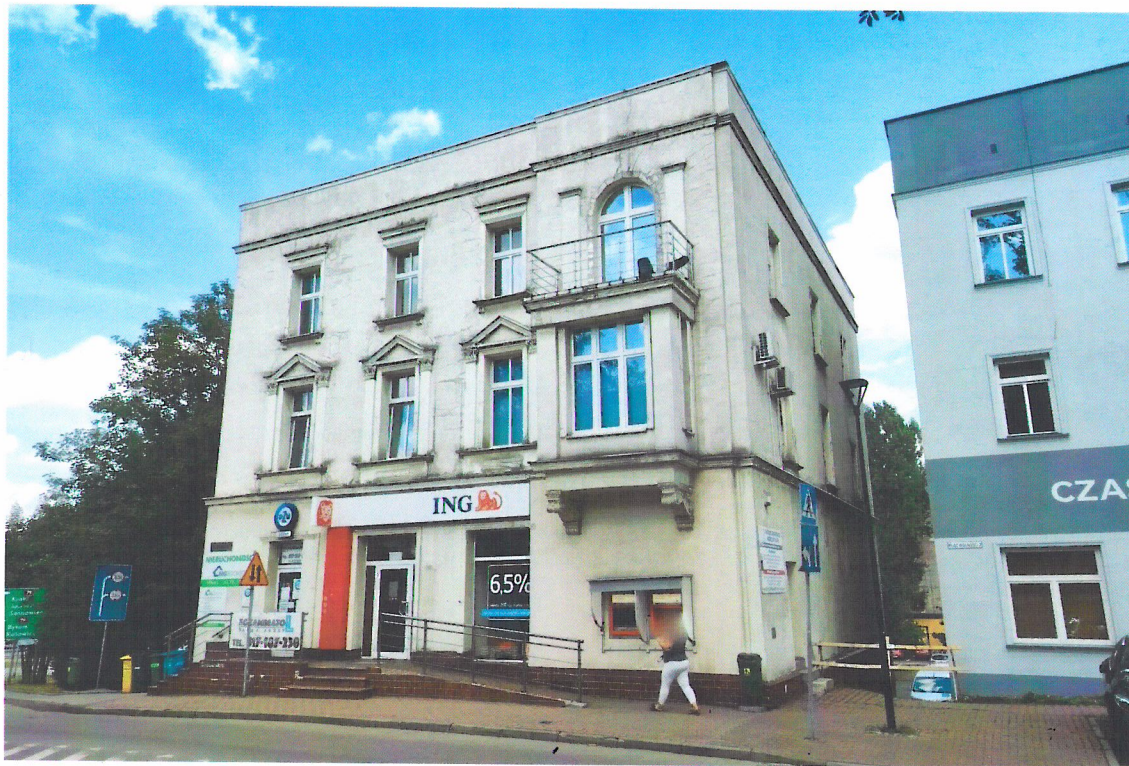
Widok budynku od południowego-zachodu

**Opis:** wolnostojący budynek usługowy, trójkondygnacyjny, kryty dachem pulpitowym krytym bitumicznie. W pld. części elewacji frontowej pseudoryzalit z wykuszem w drugiej kondygnacji, zwieńczonym tarasem z metalową balustradą. Ściany murowane, tynkowane, cokół licowany cegłą klinkierowa, detal architektoniczny i zdobniczy wypracowany w tynku: gzyms wieńczący i kordonowy, wsporniki wykusza z wolutami i liśćmi akantu, naczółki okien drugiej kondygnacji wsparte na pilastrach z głowicą kompozytową i gzymsy nadokienne w trzeciej kondygnacji. Otwory okienne prostokątne i zamknięte odcinkiem łuku o zróżnicowanych proporcjach. Stolarka oryginalna trójdzielna z trójdzielnym nadświetleniem oraz wtórna, otwierano-uchylna, dwudzielna z krzyżowym układem szprosów.

**Stan zachowania:** zachowana powojenna bryła obiektu, kształt dachu, rozmieszczenie i kształt większości otworów, współczesna stolarka okienna z zachowaniem pierwotnych podziałów, zachowany detal architektoniczny. Zmiana rozmieszczenia i kształtu otworów na parterze pseudoryzalitu (bankomaty w miejscu otworów); wymiana stolarki okiennej i drzwiowej; przybrudzenie i przebarwienia tynków.

**Postulaty dotyczące konserwacji:** odświeżający remont elewacji. Ochrona zabytkowej formy i substancji budynku, tj. zachowanie w niezmienionej postaci sposobu ukształtowania bryły, wysokości zabudowy frontowej, w tym wysokości gzymsu wieńczącego. Zachowanie kształtu i pokrycia dachu, kompozycji elewacji, kształtu i rozmieszczenia otworów, ochrona zabytkowych detali architektonicznych. Zachowanie oryginalnych materiałów wykończeniowych. W przypadku wymiany stolarki okiennej i drzwiowej - odtworzenie jej podziałów, ilości skrzydeł i formy historycznej.
